Reparaturen 2013

Herren Taschenuhr Omega

Mai 2013

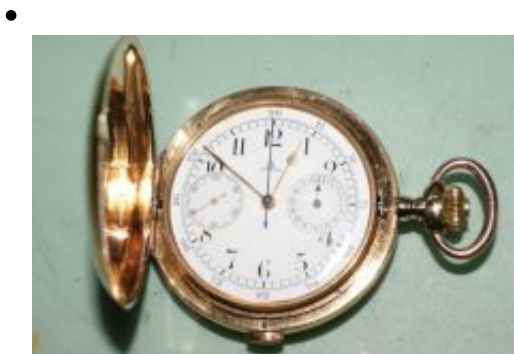
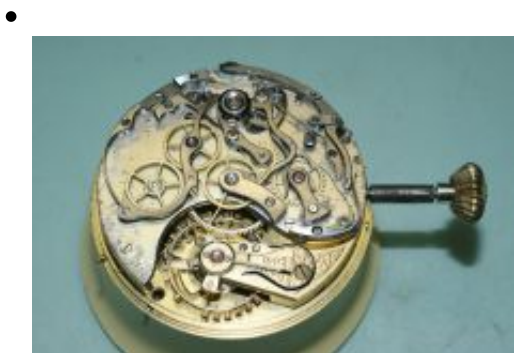
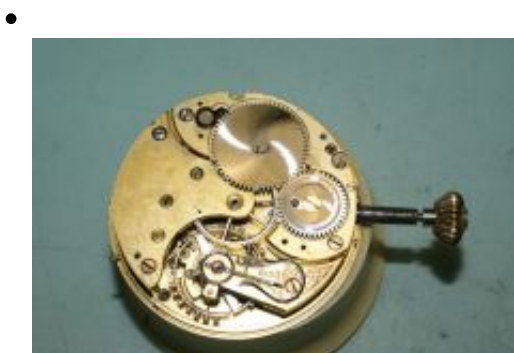
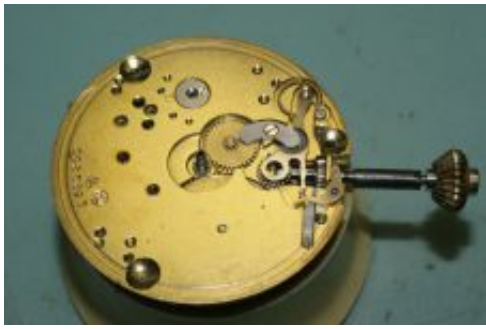
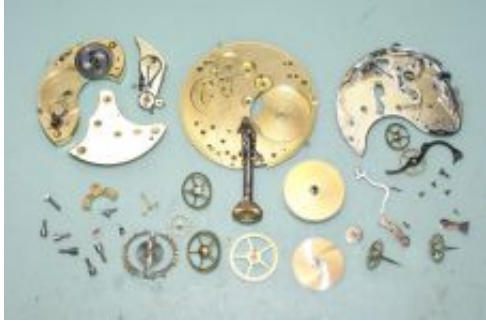
Herren Taschenuhr Omega 585/000 Gold mit Sprungdeckel, Anfang 20. Jh. mit Stopp-Funktion, Sekunde und Minute, Email Zifferblatt, Kompensationsruh, Breguet-Spirale, Feinregulage

Uhr ganz zerlegt, Uhr überholt und gereinigt, Stoppmechanismus repariert, fehlende Schwanenhalsfeder aus Fundus ersetzt, Zugfeder erneuert, Uhr justiert, reguliert.
