Reparaturen 2013

Wanduhr Jugendstil um 1900

Oktober 2013

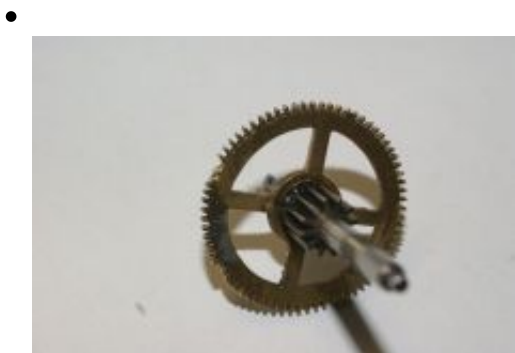
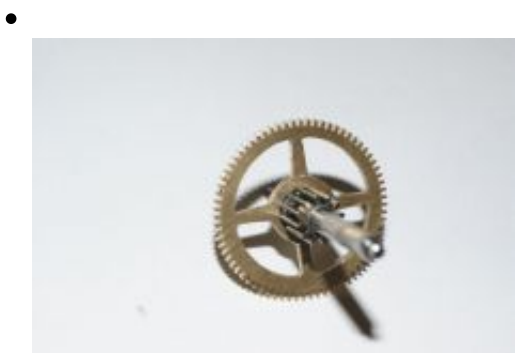
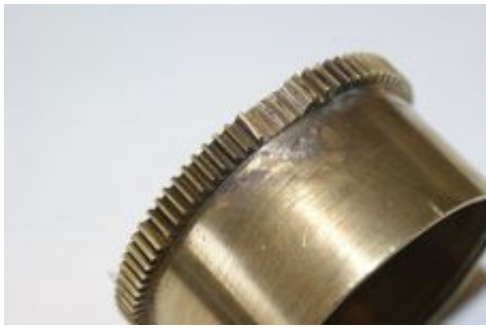
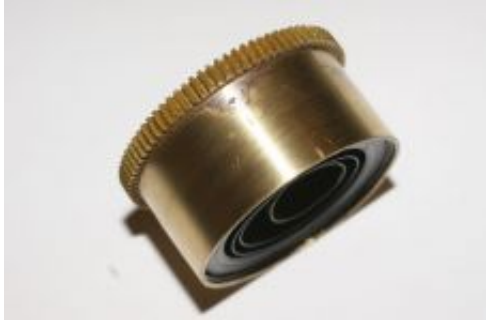
Wanduhr Jugendstil um 1900. Durch Bruch der Zugfeder wurden aus dem Federhaus und dem folgenden Rad die Zähne ausgebrochen und verbogen.

Werk ganz zerlegt, Uhr überholt und gereinigt, Federhaus neu verzahnt, Beisatzrad angefertigt und vernietet, Uhr justiert, reguliert, und kontrolliert
