Restaurierung der Astronomischen Uhr der Marienkirche Rostock

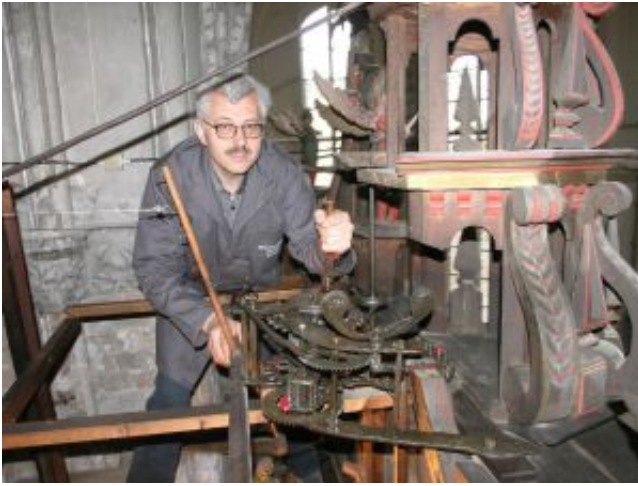
Werk des Apostelunganges ...

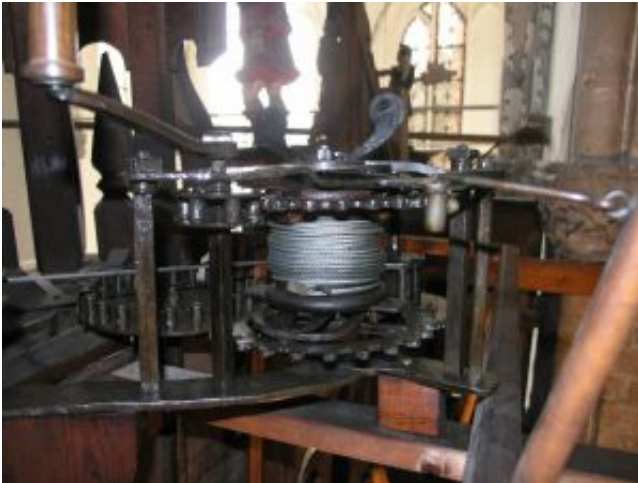
... vor der Restaurierung

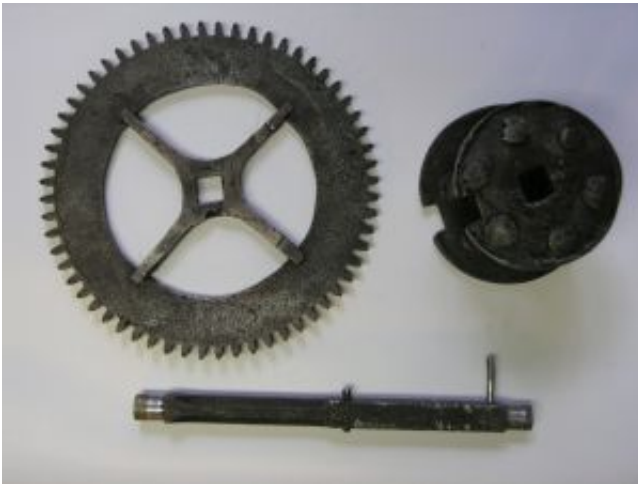
Eingelaufene Zapfen

Vier Wochen lang hatten sich die Apostel und Teile des Umgangs aus dem 17. Jahrhundert in der Obhut des Schwaaner Uhrmachermeisters Helmut Langner befunden. „Wir haben die Figuren ausgebaut und eingelagert und dann das Uhrwerk in seine Einzelteile zerlegt“, sagt Langner. Hebel wurden erneuert, Räder ausgewechselt und der Eisenkranz, auf dem die Apostel stehen, ausgetauscht. „Der alte Kranz war zu schwer und wurde durch einen leichteren ersetzt“, so Langner. Statt eines Stahlseils sorgt nun wieder ein Hanfseil für Spannung auf der Kurbel – so wie es in der ursprünglichen Konstruktion vorgesehen war. „Das Stahlseil hatte bereits Spuren im Holz hinterlassen“, sagt der Uhrmachermeister.

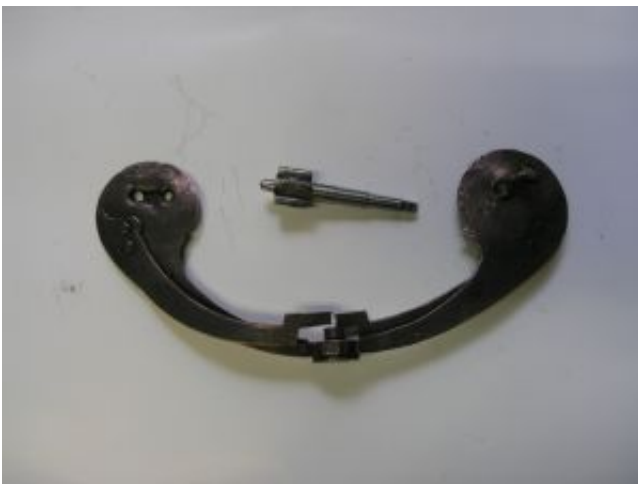
Windfang zerlegt

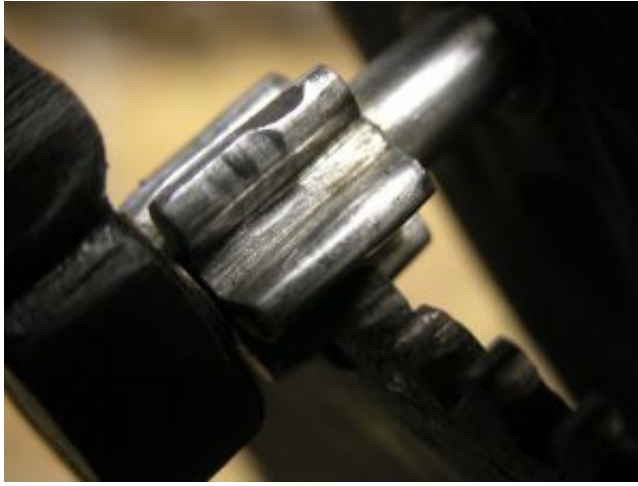
zu tiefer Eingriff - Beschädigung des Triebes

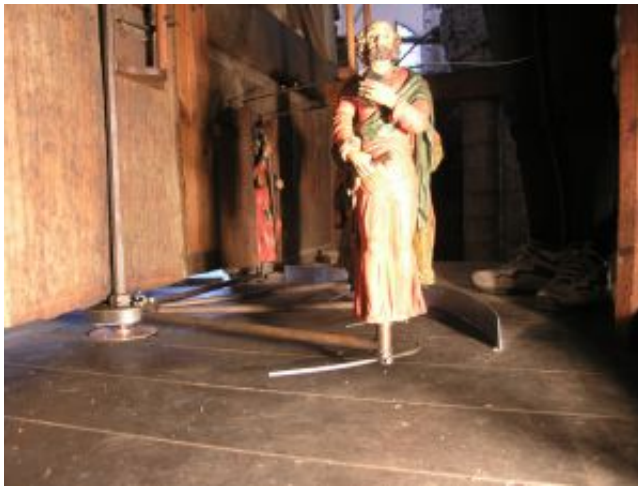
Apostelfigur auf dem Drehgestell

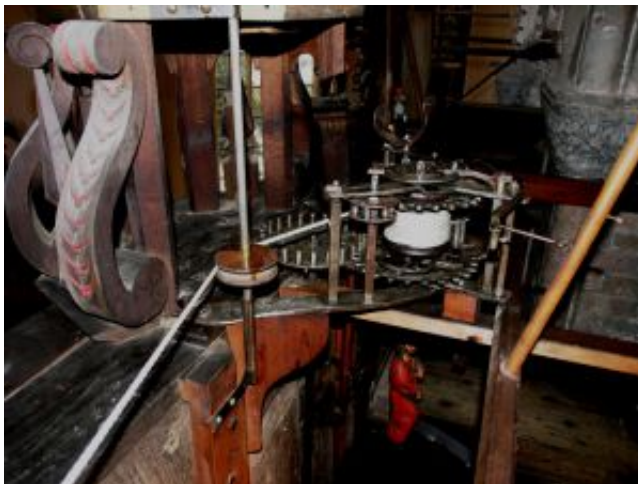
Werk nach der Restaurierung

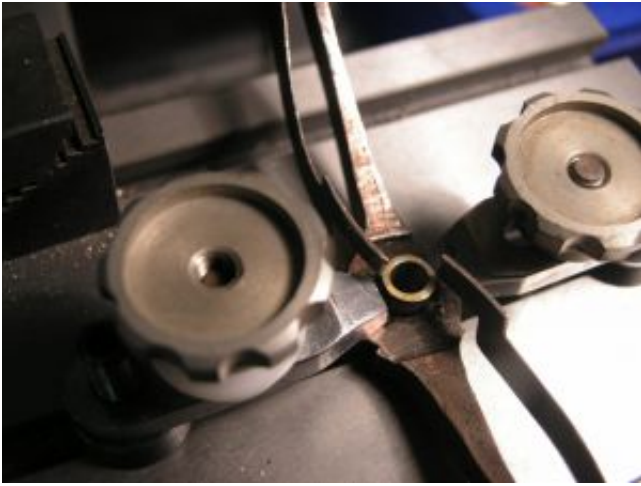
ausgelaufene Buchse des Windfangs
