Reparaturen 2013

Englische Wanduhr „Act of Parliament“

August 2013

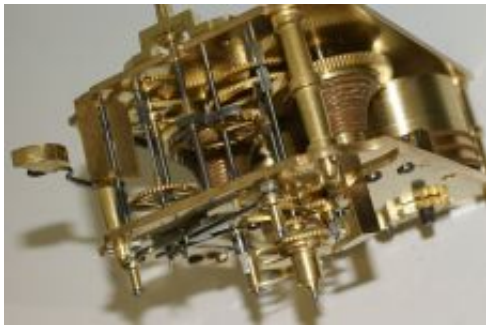
Englische Wanduhr „Act of Parliament“, 8 Tagewerk mit ½ Stundenschlag auf Glocke, Federzug, Kraftausgleich über Schnecke und Darmsaite, Massiv-Anker, rückführende Hemmung.

Werk ganz zerlegt, Uhr überholt und gereinigt, 1 Lager zentriert, aufgebohrt, Buxe angefertigt und ersetzt, beide Darmsaiten erneuert, Uhr justiert, reguliert, und kontrolliert.
